**PROJEKT DOCIEPLENIA (TERMOMODERNIZACJI) BUDYNKU GIMNAZJUM
PRZY W KOŃCZYCACH WIELKICH**

**ZALECENIA TECHNICZNE I MATERIAŁOWE
DOTYCZĄCE REMONTU ELEWACJI CZĘŚCI
HISTORYCZNEJ BUDYNKU GIMNAZJUM**

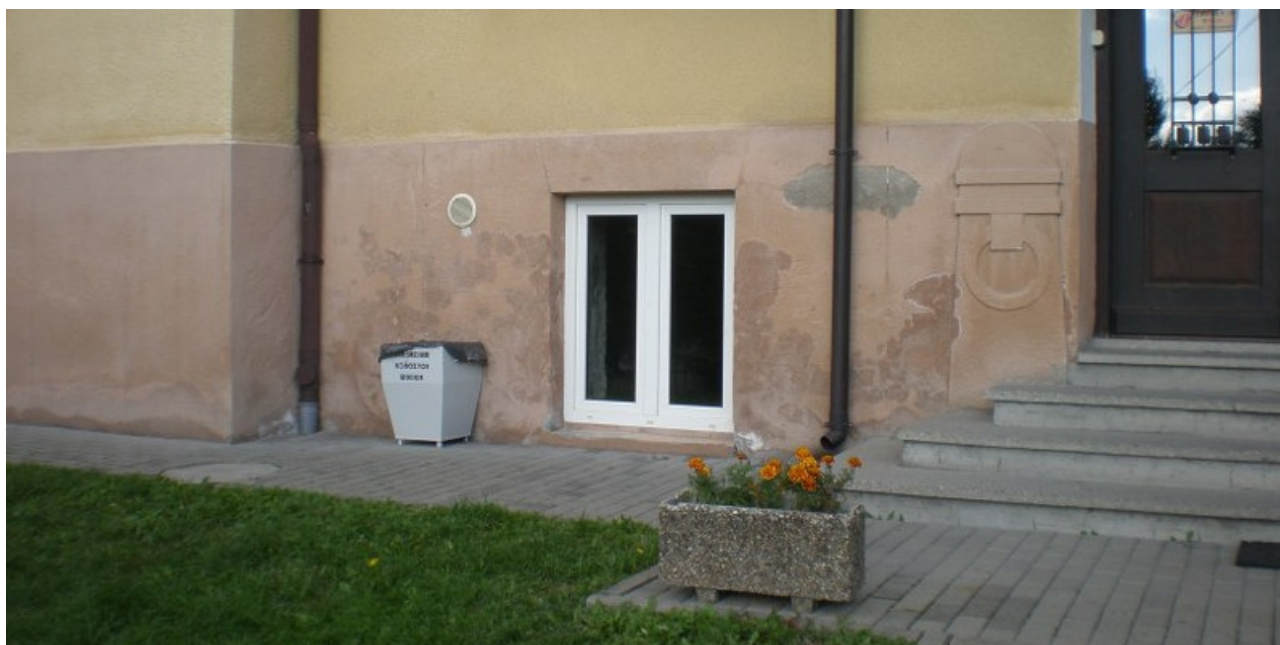
Na wszystkich elewacjach można zaobserwować ubytki tynku powstałe w wyniku uszkodzeń mechanicznych lub wywołane zwiększonym zawilgoceniem dolnych partii murów zewnętrznych oraz wewnętrznych poniżej poziomu gruntu (piwnice).

Ilustracja 4: ZAWILGOCONY FRAGMENT MURU

Przed przystąpieniem do naprawy wierzchnich warstw ścian należy odciąć źródło zawilgocenia. W przypadku partii cokołowej zaleca się izolacje pionowe i poziome. Po dokładnym oczyszczeniu powierzchni ściany fundamentowej należy wykonać pionową izolację z mineralnego tynku uszczelniającego np. SP63 firmy Baumit, zabezpieczonego folią kubelkową. Wykop wokół murów należy wypełnić materiałem nieutrzymującym wilgoci (żwir, tłuczeń). Wykop należy wykonać odcinkami nie dłuższymi niż 1/3 elewacji. Decyzję o wykonaniu izolacji poziomej metodą iniekcji, można podejmować po wstępnym badaniu murów. Skuteczność iniekcji zapewniają jedynie jednorodne mury ceglane. Mieszane, niejednorodne z różnych materiałów z wieloma pustkami nie są w stanie wytworzyć ciągłej poziomej izolacji. W przypadku zastosowania poziomej izolacji proponuje się zastosowanie preparatu opartego na mikro emulsji silikonowej do wytwarzania poziomej izolacji (metoda iniekcji np. przy zastosowaniu produktu Murexin IM55 firmy Bamit) na wys. 30 cm powyżej poziomu gruntu, od wewnątrz i po zewnętrznej stronie budynku.

W miejscach zawilgoconych (zazielenionych) należy zastosować preparat dezynfekujący powierzchnię muru np. preparat Baumit Fluid firmy Baumit.

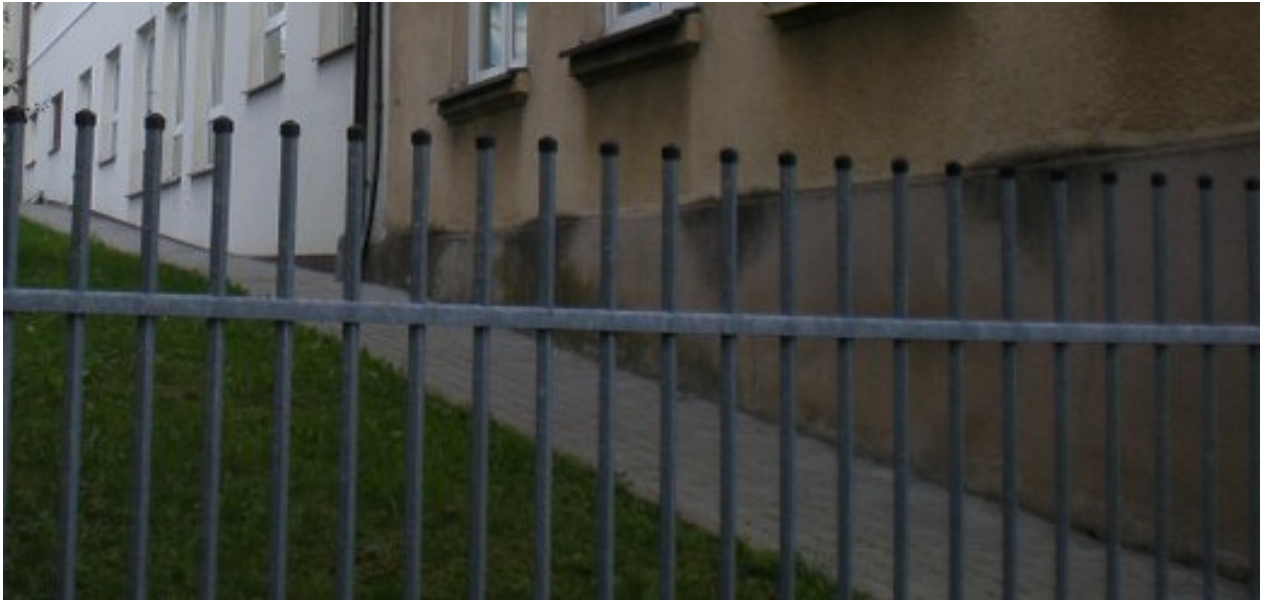
Ilustracja 5: ZAWILGOCENIE COKOŁU (ELEWACJA POŁUDNIOWO- ZACHODNIA)

Powyżej poziomu terenu widoczne jest odspajanie nakropka cementowego od gładziej warstwy tynku. Należy usunąć narzut cementowy (do gładkiej warstwy podkładowej) na całej długości cokołu. Wszelkie spękania powinny być zaprawione, aby nie dochodziło do migracji wód opadowych pod elementy.

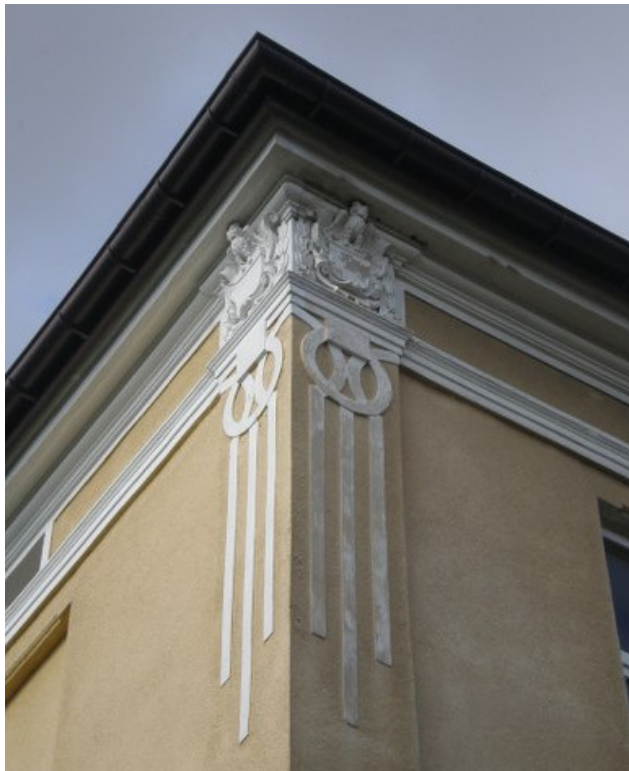
Elewacje budynku zawierają detal architektoniczny w postaci gzymsów i elementów sztukatorskich. Detal architektoniczny zachowany w dobrym stanie na ścianie frontowej oraz bocznej od strony ulicy. Od strony północno-zachodniej liczne ubytki oraz widoczne łuszczenie powłok malarskich pokrywających elementy detalu. Elewacja tylna zdobiona jedynie gzymsem międzykondygnacyjnym oraz gzymsem wieńczącym ścianę, bez sztukaterii. Na elewacjach widoczne wycięcia fragmentów gzymsów powstałe w wyniku motaży urządzeń oraz elementów odwodnienia dachu.

Ilustracja 6: STAN ZACHOWANIA DETALU

Elementy detalu architektonicznego należy oczyścić z powłok wtórnych, ewentualne ubytki uzupełnić przy pomocy zaprawy sztukatorskiej np. firmy Struccoco Mono SM 86 firmy Baumit. W przypadku uzupełnienia fragmentów gzymsu oraz do odtworzenia pilastrów na poziomie parteru należy wykonać rdzeń z zaprawy gruboziarnistej np. FG 88 firmy Baumit oraz pokryć gładzią np. FF 89 firmy Baumit.

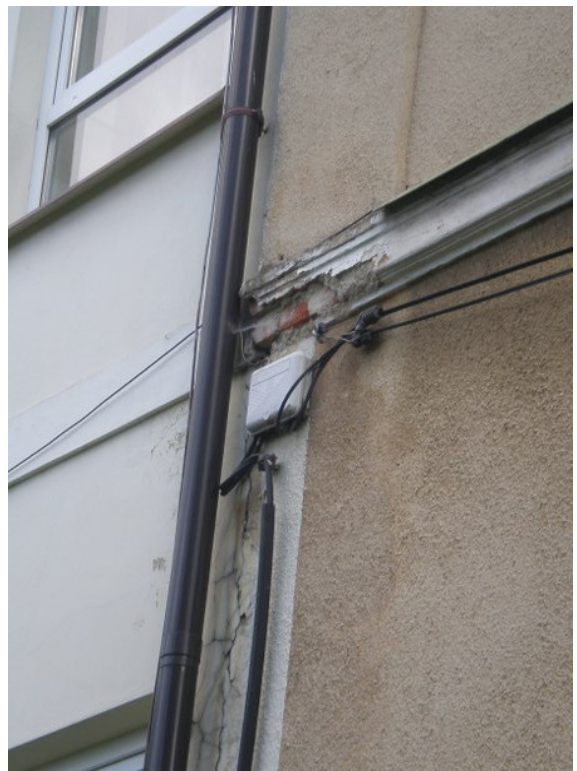
Ilustracja 7: STAN ZACHOWANIA DETALU

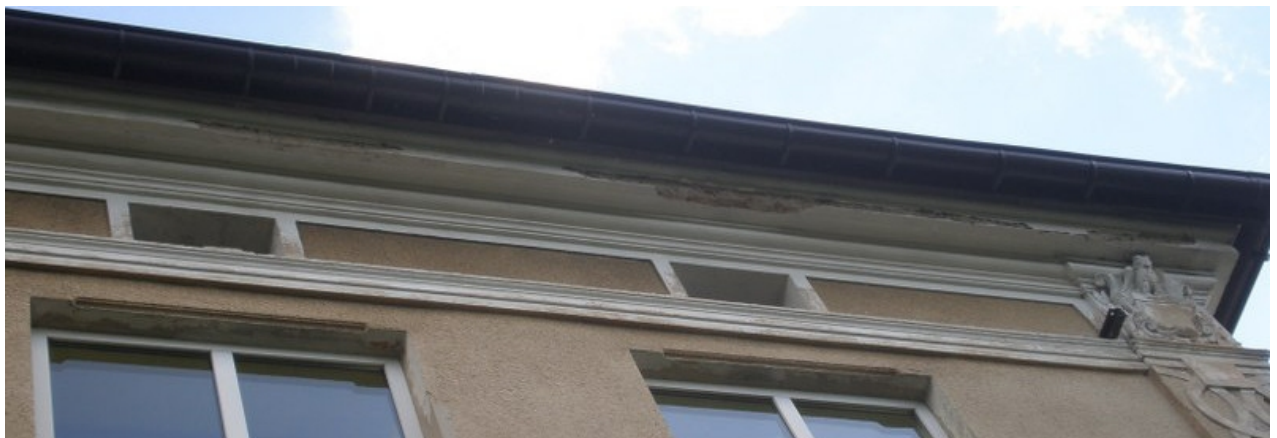
Ilustracja 8: STAN ZACHOWANIA DETALU
