**PROJEKT DOCIEPLENIA (TERMOMODERNIZACJI) BUDYNKU GIMNAZJUM
PRZY W KOŃCZYCACH WIELKICH**

**ZALECENIA TECHNICZNE I MATERIAŁOWE
DOTYCZĄCE REMONTU ELEWACJI CZĘŚCI
HISTORYCZNEJ BUDYNKU GIMNAZJUM**

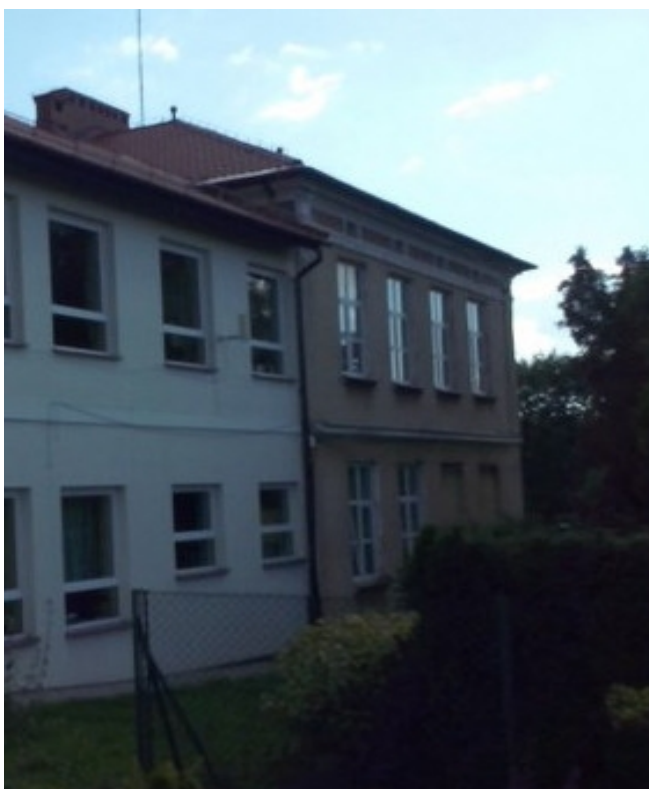
*Ilustracja 2: ELEWACJA BOCZNA
(PÓŁNOCNO- ZACHODNIA)*

Elewacje budynku zawierają detal architektoniczny w postaci gzymsów i elementów sztukatorskich. Detal architektoniczny zachowany w dobrym stanie na ścianie frontowej oraz bocznej od strony ulicy. Od strony północno-zachodniej liczne ubytki oraz widoczne łuszczenie powłok malarskich pokrywających elementy detalu. Elewacja tylna zdobiona jedynie gzymsem międzykondygnacyjnym oraz gzymsem wieńczącym ścianę, bez sztukaterii. Na elewacjach widoczne wycięcia fragmentów gzymsów powstałe w wyniku motaży urządzeń oraz elementów odwodnienia dachu.

Elementy detalu architektonicznego należy oczyścić z powłok wtórnych, ewentualne ubytki uzupełnić przy pomocy zaprawy sztukatorskiej np. firmy Struccoco Mono SM 86 firmy Baumit. W przypadku uzupełnienia fragmentów gzymsu oraz do odtworzenia pilastrów na poziomie parteru należy wykonać rdzeń z zaprawy gruboziarnistej np. FG 88 firmy Baumit oraz pokryć gładzią np. FF 89 firmy Baumit.
